PARTICIÓN INTERIOR VERTICAL. LADRILLO PERFORADO

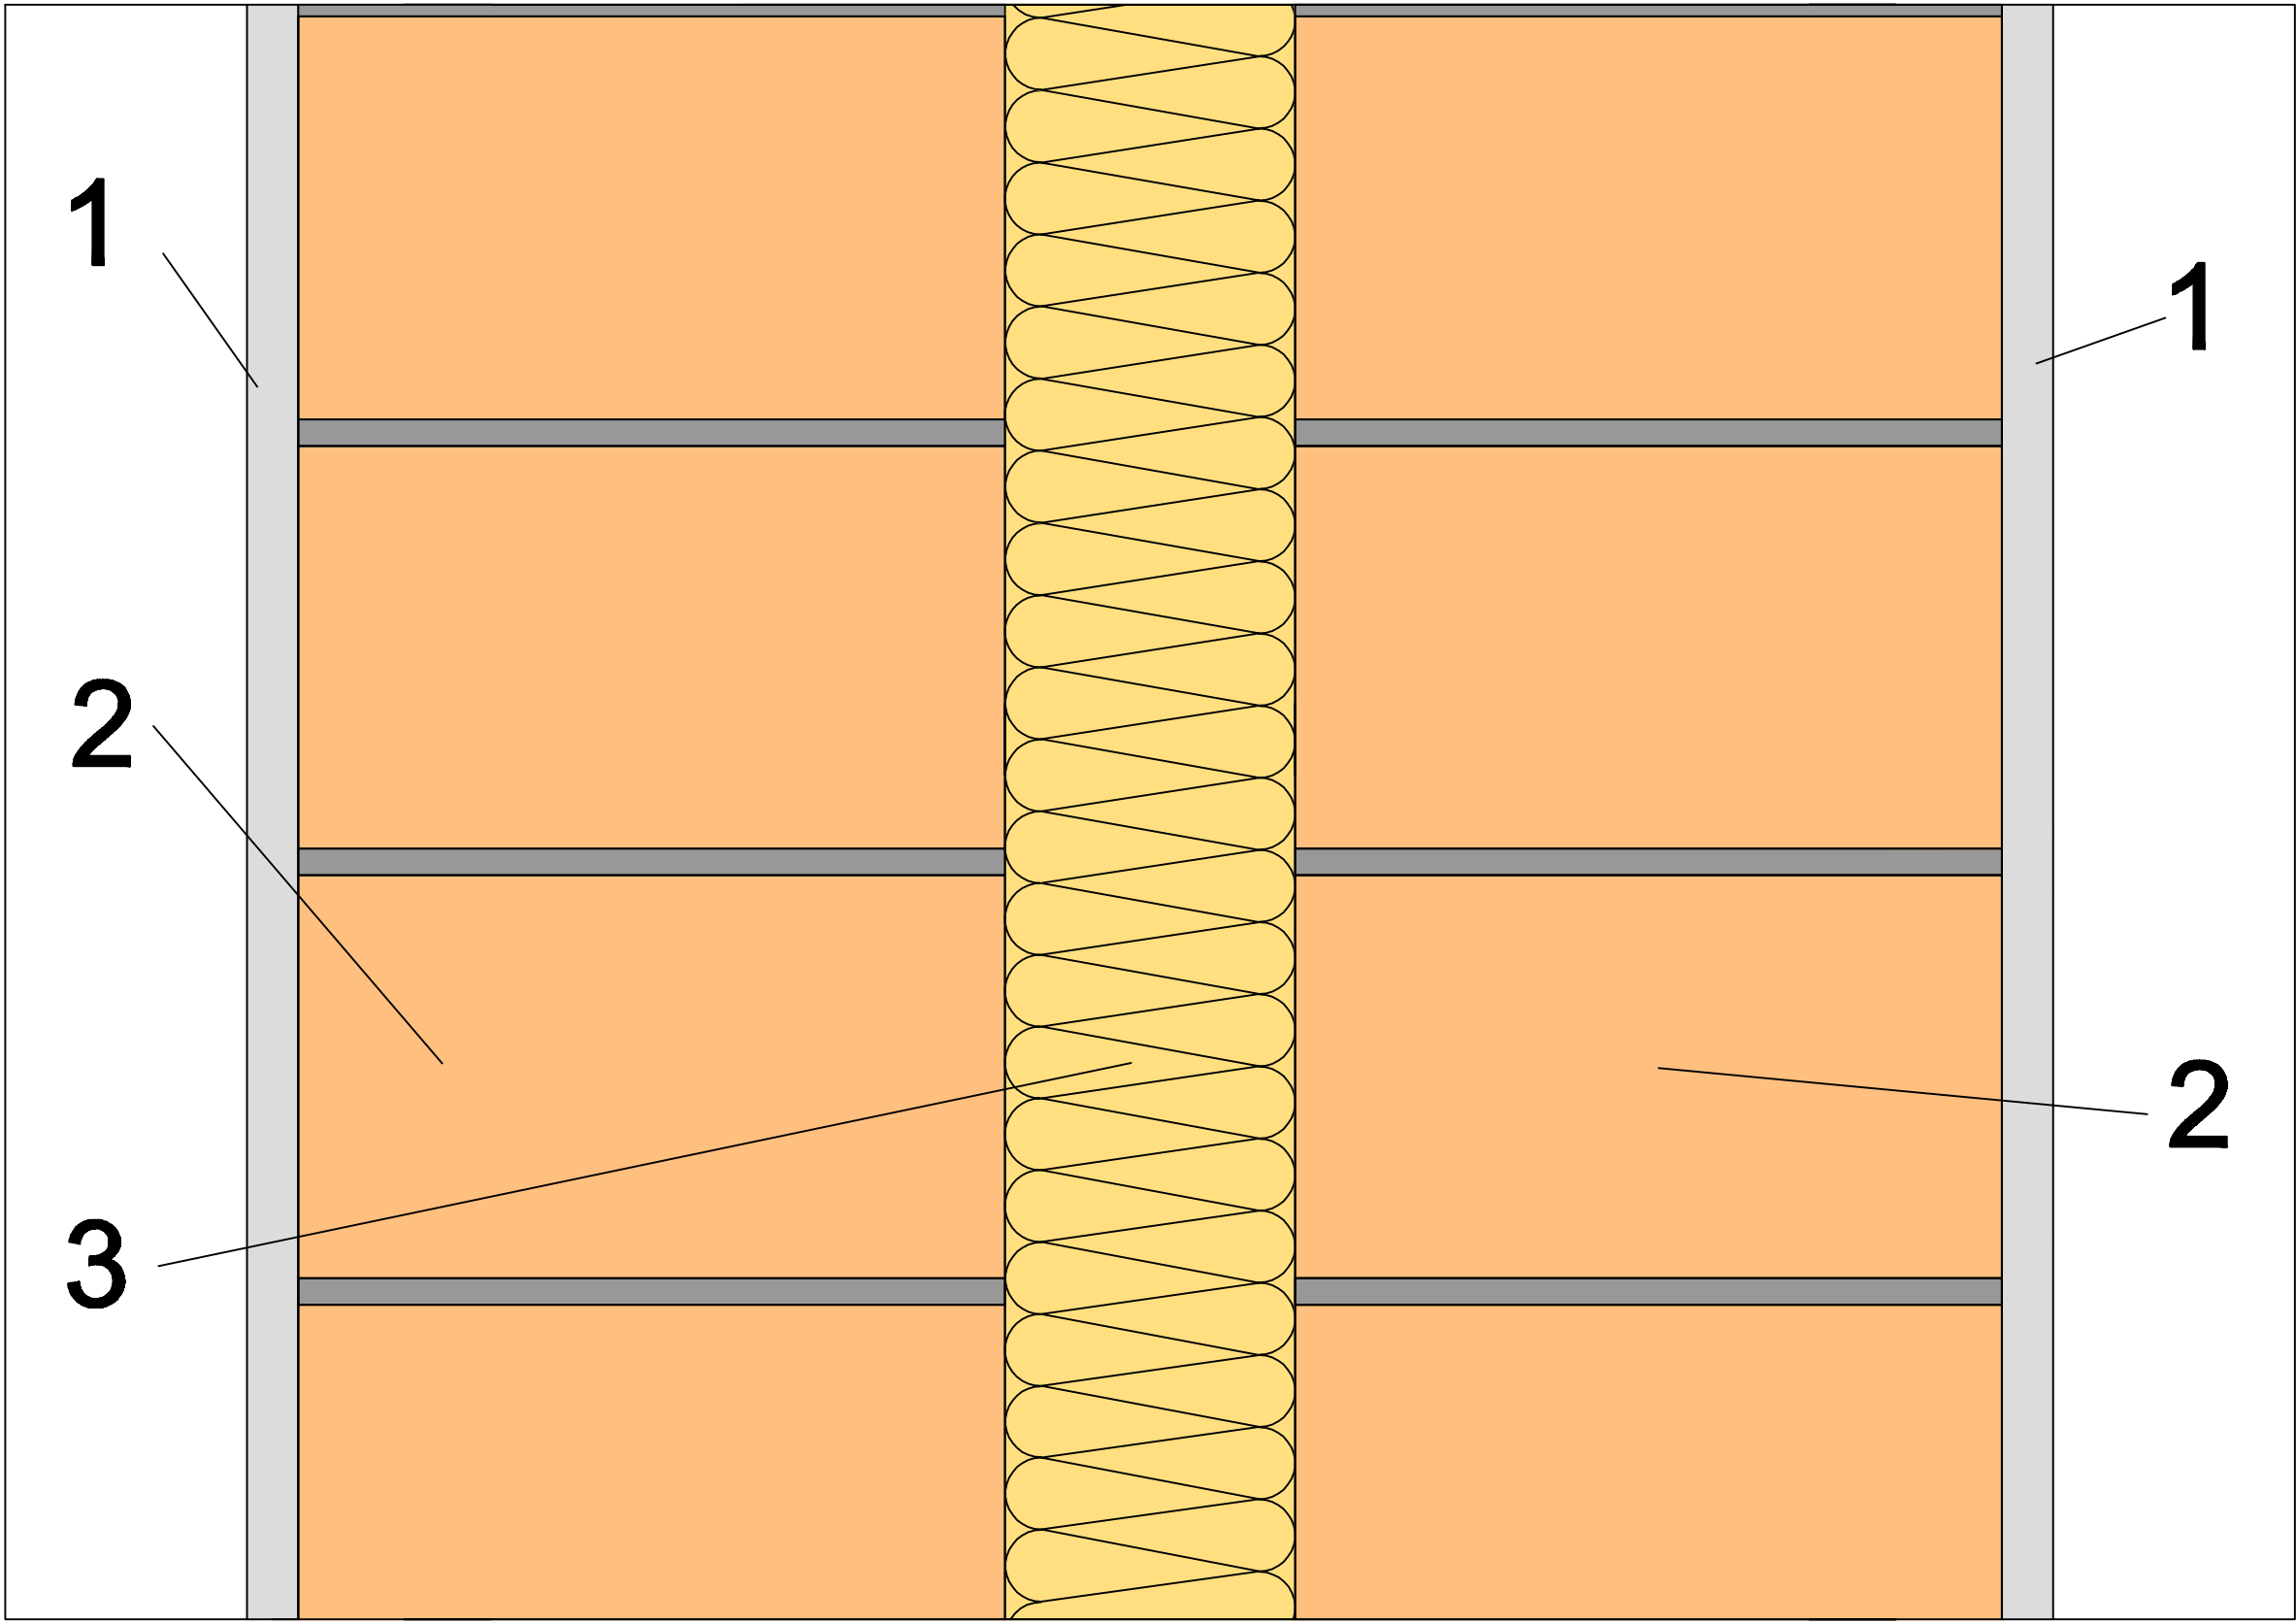
- 1 - REVESTIMIENTO INTERIOR.
- 2 - LADRILLO CERÁMICO PERFORADO.
- 3 - LANA MINERAL ISOVER.
- 4 - PILAR.
- 5 - SOPORTE RESISTENTE.
- 6 - LANA MINERAL ISOVER.
- 7 - LOSA HORMIGÓN ARMADO.
- 8 - PAVIMENTO.
- 9 - RODAPIÉ.
- 10 - ACABADO.
- 11 - LÁMINA IMPERMEABILIZANTE.
